ELICHE di CLASSE!
ECOMET

Costi per il combustibile ? Possono calare sensibilmente !

L'approfondimento tecnico : Le prove sul "Toni"

La carta di identità del "Toni" 1V-3247

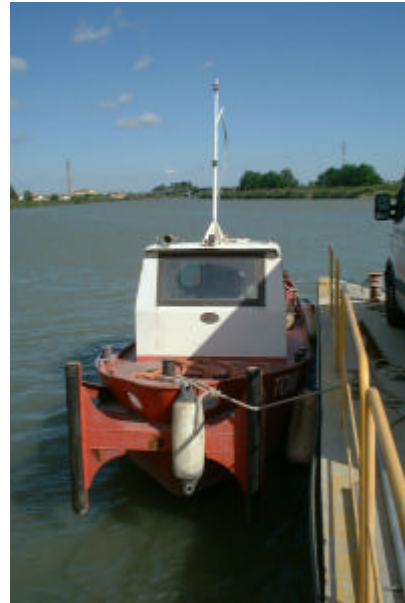
Prima dell'inizio delle prove, la carena e l'elica del Toni sono state pulite mediante getto d'acqua ad alta pressione. Le condizioni della carena erano buone, essendo il Toni sempre ormeggiato (vedi foto) nell'acqua dolce del Canal Bianco.

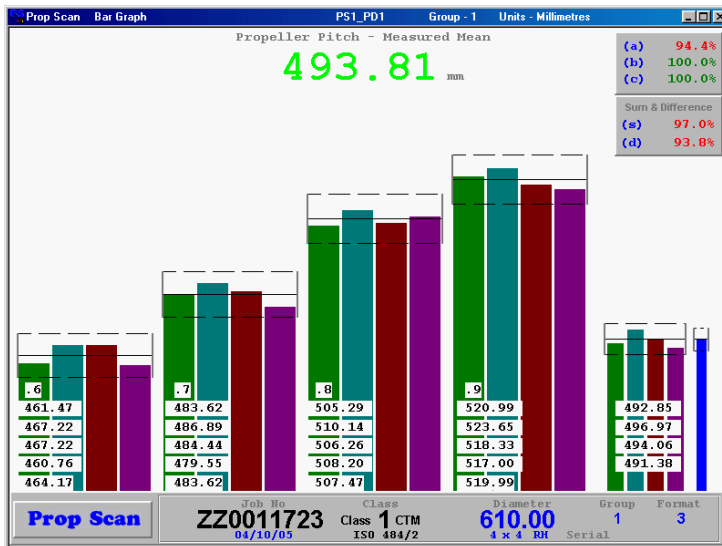
La messa a punto dell'elica è stata abbastanza laboriosa ed è proseguita fino a portare l'elica quasi **in classe 1** (precisione elevata). Potevamo continuare la messa a punto fino ad ottenere tolleranze ancora più strette, ma ci siamo fermati al livello adeguato ad una imbarcazione da lavoro come il Toni, con basse potenza installata e basso numero di giri asse. La classe superiore, la S (precisione molto elevata) è più appropriata per una imbarcazione da diporto di alte prestazioni. Il rilievo geometrico finale dell'elica del Toni è riportato nel diagramma qui a sinistra. Al termine l'elica è stata bilanciata staticamente, lucidata e rimontata a bordo (vedi foto qui sotto).

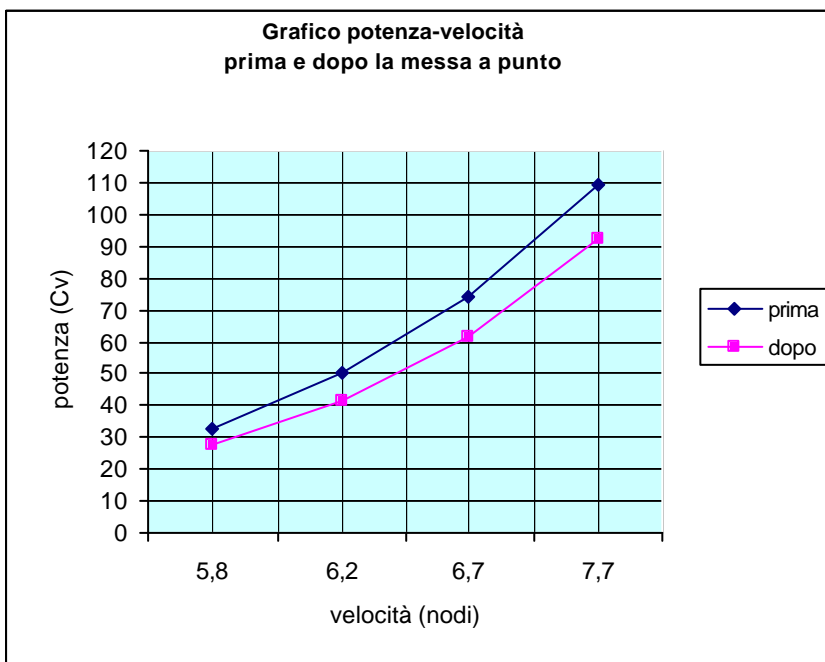
Il **numero di giri medio** e la **velocità media** dell'imbarcazione sono molto **simili** ad andature corrispondenti, prima e dopo la messa a punto. Le **potenze medie** invece sono **sostanzialmente diminuite**, come risulta dal seguente grafico comparativo velocità —potenze.

Le riduzioni di potenza conseguite con la messa a punto dell'elica del Toni sono state le seguenti:

- a 5,8 nodi la potenza scende del **15 %**
- a 6,2 nodi la potenza scende del **17 %**
- a 6,7 nodi la potenza scende del **17 %**
- a 7,7 nodi la potenza scende del **16 %**

Poichè il consumo è proporzionale alla potenza ne consegue che il **risparmio energetico conseguito dal Toni è superiore al 15 % a tutte le andature provate**.

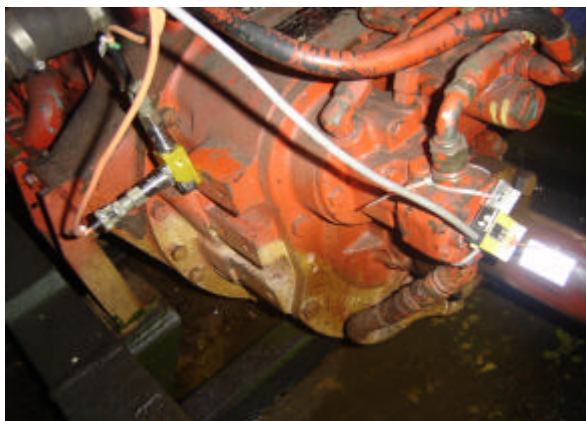
Abbiamo utilizzato un **torsiometro** per la misura della coppia, e quindi della potenza erogata dal motore, un **contagiri** per la misura della velocità di rotazione dell'asse elica, un **GPS differenziale** per la misura della velocità nave e due **vibrometri** per la misura delle vibrazioni in senso verticale ed orizzontale sul riduttore.

Sul riduttore/invertitore del **Toni** era stata imbullonata una base di appoggio (a sinistra della foto, di colore giallo) su cui sono stati avvitati due velocimetri per la misura delle velocità in direzione **verticale** e **trasversale**. Vicino alla flangia di attacco al riduttore, era stata montata una **fotocellula** per la rilevazione del numero di giri (gialla anche lei, sulla destra). Sull'asse si nota la brillantezza del rifrangente che dà l'impulso alla fotocellula. L'analisi dei dati rilevati è nell'articolo in fondo a questa pagina.

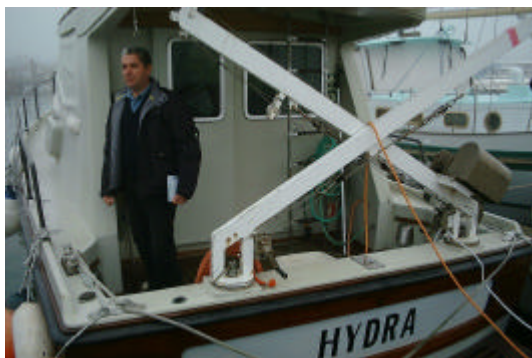
La **M/N Hydra** è utilizzata in servizio di monitoraggio delle acque costiere rilevanti per l'economia ittica della zona. Lo scafo, semidislocante, è lungo circa 11 metri. Due motori Aifo con una potenza complessiva di oltre 300 Cv permettono all'imbarcazione di raggiungere una velocità prossima ai 20 nodi. Le eliche sono a tre pale, con un diametro di 550 mm ed un passo medio di 775 mm. Nel corso dell'ultima sosta periodica per lavori di carenamento, l'Amministrazione ha deciso di utilizzare il check up gratuito della Ecomet : le eliche sono risultate entrambe in classe 2 (precisione media). E' stato quindi deciso di portarle in classe 1 (precisione elevata) e di farle bilanciare staticamente e lucidare. Le prove eseguite al termine dei lavori hanno evidenziato, per la prima volta da quando sono al comando dell'Hydra, il raggiungimento dei giri di rotazione massimi da parte di entrambi i motori ed un incremento di velocità di quasi due nodi. Anche le vibrazioni sono diminuite in modo sensibile.

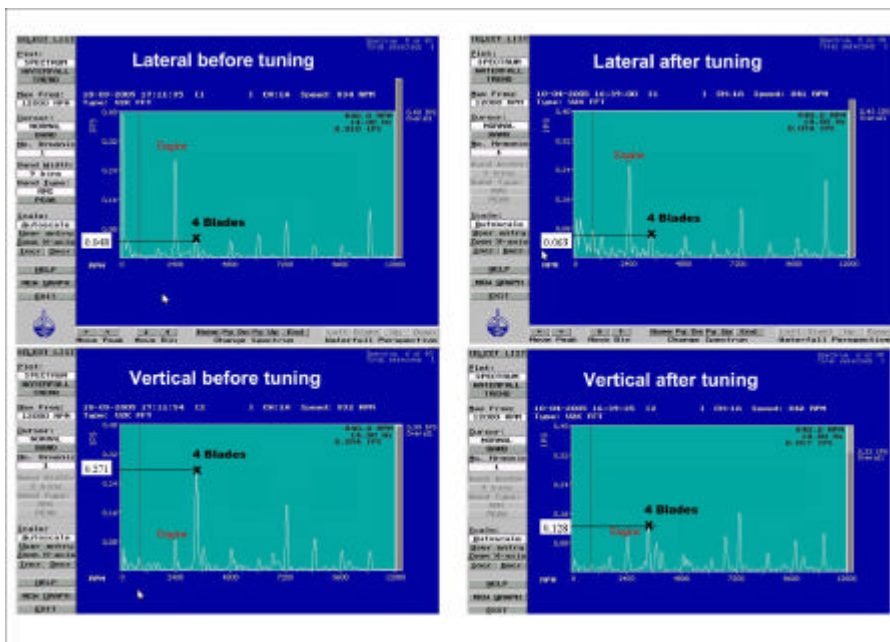
**Calano non solo i consumi, ma anche le vibrazioni**

I diagrammi a fianco riportano i valori rilevati alla velocità massima dai velocimetri installati sul Toni (vedi foto ad inizio pagina). La diminuzione più sensibile della vibrazione si ha nella direzione verticale riscontrabile dai due diagrammi inferiori (vertical before tuning e vertical after tuning). **Prima** della "messa a punto" il picco è pari a 0,271 ips = 6,88 mm/s a $832 \times 4 = 3.328$ rpm (è la frequenza di pala pari al prodotto del numero di giri dell'asse per il numero delle pale). **Dopo** la "messa a punto" il picco è pari a 0,128 ips = 3,25 mm/s alla stessa frequenza di pala. La vibrazione quindi si è ridotta di oltre il 50 %, con benefici effetti sulla durata di boccole e tenute della linea d'asse.
