MEDITERRANEAN PROPELLER NETWORK

# L'approfondimento tecnico : il rilievo delle vibrazioni

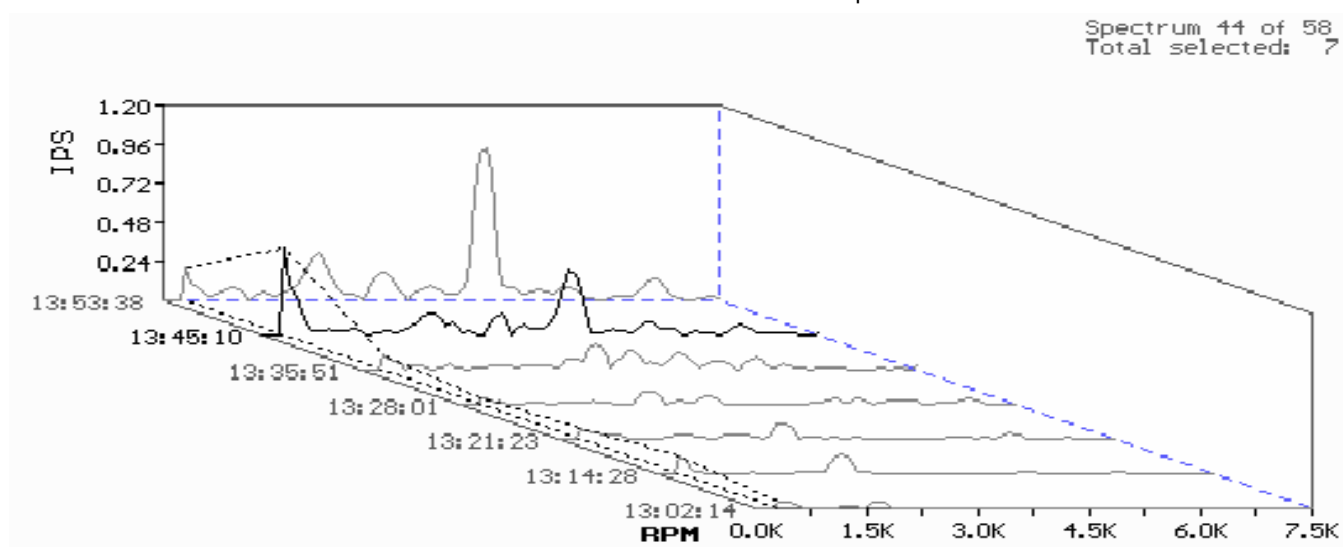
Nella figura è rappresentato un tipico spettro delle vibrazioni, analizzando i dati prelevati da uno dei vibrometri installati a bordo.

Sull'asse inclinato sono riportati gli orari delle rilevazioni (nell'esempio presentato alle ore 13:02, 13:14, ecc. fino all'ultimo delle 13:53) mentre sull'asse verticale sono riportati i valori della velocità della vibrazione (in IPS cioè in pollici al secondo). Questi valori sono relativi ad andature a velocità progressivamente crescenti dell'imbarcazione, e la loro rappresentazione è nel cosiddetto **dominio del tempo**.

Gli spettri nel dominio del tempo possono essere scomposti con un algoritmo matematico (FFT) in altrettanti spettri nel **dominio della frequenza** (nel diagramma la scala delle frequenze è riportata sull'asse orizzontale su cui sono annotati i valori in **RPM** o cicli al minuto di 0.0K, 1.5K, 3.0K, 4.5K, 6.0K e 7.5K).

Nello spettro sono identificabili i picchi e le relative frequenze. Ad esempio un picco alla **frequenza di rotazione dell'asse** dell'elica indica in modo inequivocabile uno **squilibrio** che necessita di un bilanciamento dinamico dell'asse stesso. Viceversa un picco alla **frequenza di pala** (pari al prodotto del numero di giri dell'asse per il numero delle pale dell'elica) evidenzia quasi sicuramente tolleranze ampie della geometria di lavorazione dell'elica e quindi l'opportunità di intervenire con la **messa a punto** di cui abbiamo parlato nella prima newsletter.

Altre cause di vibrazioni possono essere i disallineamenti dell'asse elica, allentamento dei dadi di fissaggio di cuscinetti, motore e riduttore, laschi eccessivi nelle boccole, cavitazione. Tutte queste anomalie si manifestano, nello spettro, in un modo **ben definito** che un operatore esperto riconosce senza possibilità di errore. Si può così intervenire a **colpo sicuro** ed a **ragion veduta**.
